CENTRO FEDERAL DE EDUCAÇÃO TECNOLÓGICA DE MINAS GERAIS
Programa Institucional de Iniciação Científica e Tecnológica Júnior

Relatório Final

Risco Geológico em Áreas Urbanas: Análise do Conteúdo das Mensagens de Alerta da Defesa Civil de Belo Horizonte ao Longo do Ano de 2022

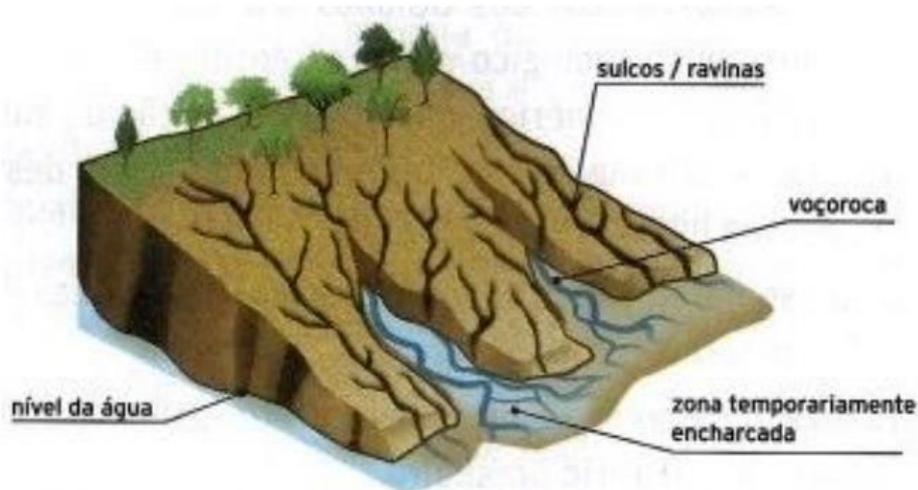
Figura 1: Processos erosivos

transporte dos materiais desprendidos da rocha ou solo matriz pelo impacto da chuva. O poder erosivo da movimentação da água, bem como a sua capacidade de transporte, dependem da densidade e velocidade do escoamento, além da espessura da lâmina d'água e da inclinação do terreno. A erosão linear traz consigo consideráveis graus de degradação da superfície, gerando transtornos, prejuízos e catástrofes, impossibilitando a ocorrência de atividades humanas corriqueiras, tais como a agricultura, obras de engenharia, entre outros. Esses processos resultam na formação de sulcos, ravinas e voçorocas como apresentado na Figura 1.

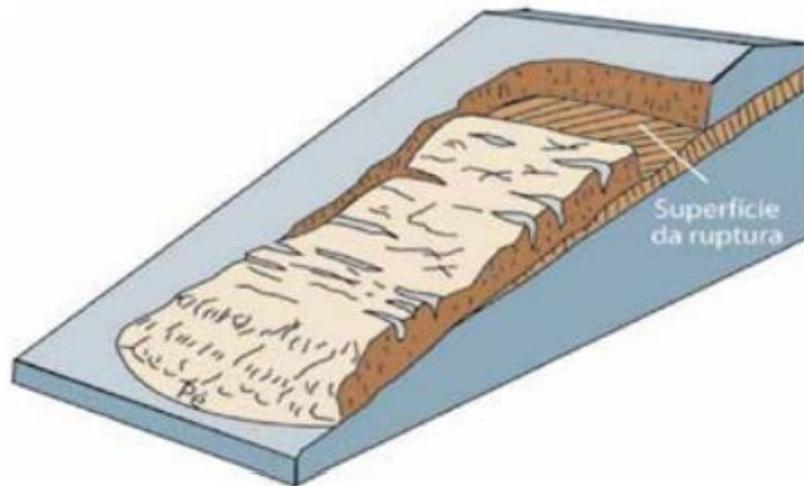
Figura 2: Deslizamento planar

Este é um notável processo na evolução geomorfológica das encostas. São movimentos caracterizados pela sua alta velocidade, com limites laterais e de profundidade bem definidos, além de terem a chuva e a força gravitacional como agentes deflagradores. Os volumes instabilizados desse tipo de movimento são passíveis de identificação. Além de envolverem solo, saprolito, rochas e também os depósitos como exibido na Figura 2. Possuem subdivisões, sendo elas o mecanismo de ruptura, geometria e material mobilizado (RIFFEL, *et al.* 2016).

Os deslizamentos podem apresentar variações nas suas formas de ocorrência, como apresentado por Riffel *et al.* (2016)

existem vários tipos de deslizamentos propriamente ditos, como os planares ou translacionais, os circulares ou rotacionais, os em cunha e os induzidos. A geometria destes movimentos varia em função da existência ou não de estruturas ou planos de fraqueza nos materiais movimentados que condicionam a formação das superfícies de ruptura (Riffel *et al.* 2016 p. 295).

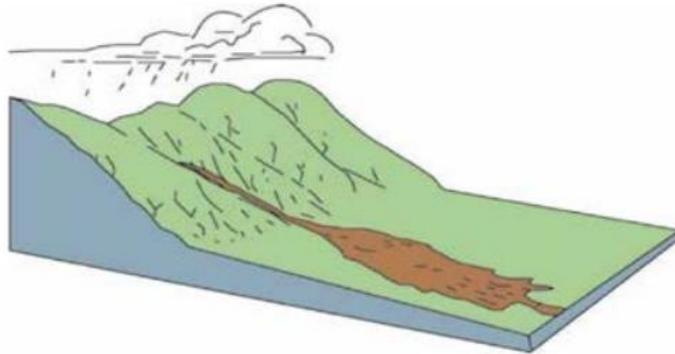
Figura 3: Corrida de Detritos

Ainda de acordo com Riffel *et al.* (2016), corridas de detritos são movimentos complexos de massa fortemente ligados ao fator gravitacional, além de ocorrerem em eventos pluviométricos excepcionais, que são característicos por apresentarem chuvas intensas e/ou prolongadas. Ademais, eventos sísmicos também são fatores contribuintes para a ocorrência desse tipo de movimento de massa. Acontecem devido aos deslizamentos em encostas, gerando grande movimentação de material, apresentando uma caráter líquido-viscoso, com alto potencial transportador (IPT, 2007). Normalmente ocorrem em forma de torrente escoando em uma encosta, carregando consigo sólidos suspensos, além de uma dada quantidade de material resultante da erosão. Não são fenômenos tão comuns como os deslizamentos, no entanto possuem maior poder destrutivo, bem como uma maior área de alcance, como evidenciado na Figura 3.

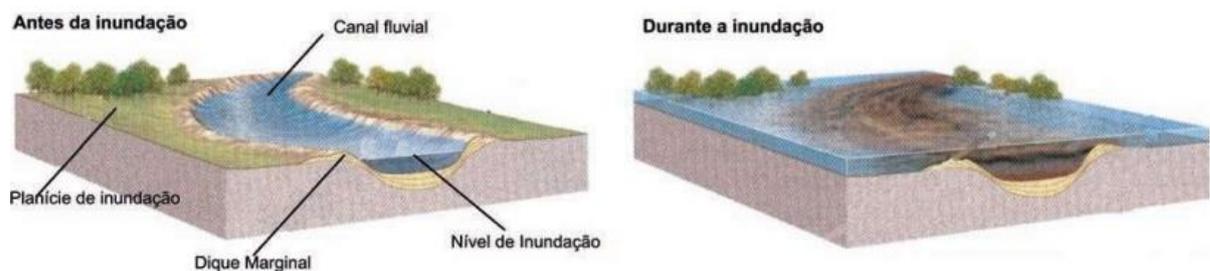
Figura 4: Dinâmica do processo de inundação

Embora não se caracterizem enquanto movimentos de massa, os processos de assoreamento e inundações mostram-se como ocorrências frequentes nos eventos de risco geológico. Portanto, de acordo com a Companhia de Pesquisa de Recursos Minerais (CPRM), que é a responsável pelo gerenciamento do Serviço Geológico do Brasil, as inundações são processos naturais de recorrência moderada. Trata-se de um processo consequente da dinâmica fluvial de um determinado local quando há o transbordamento das águas de um corpo hídrico para as suas margens, como evidenciado na Figura 4.

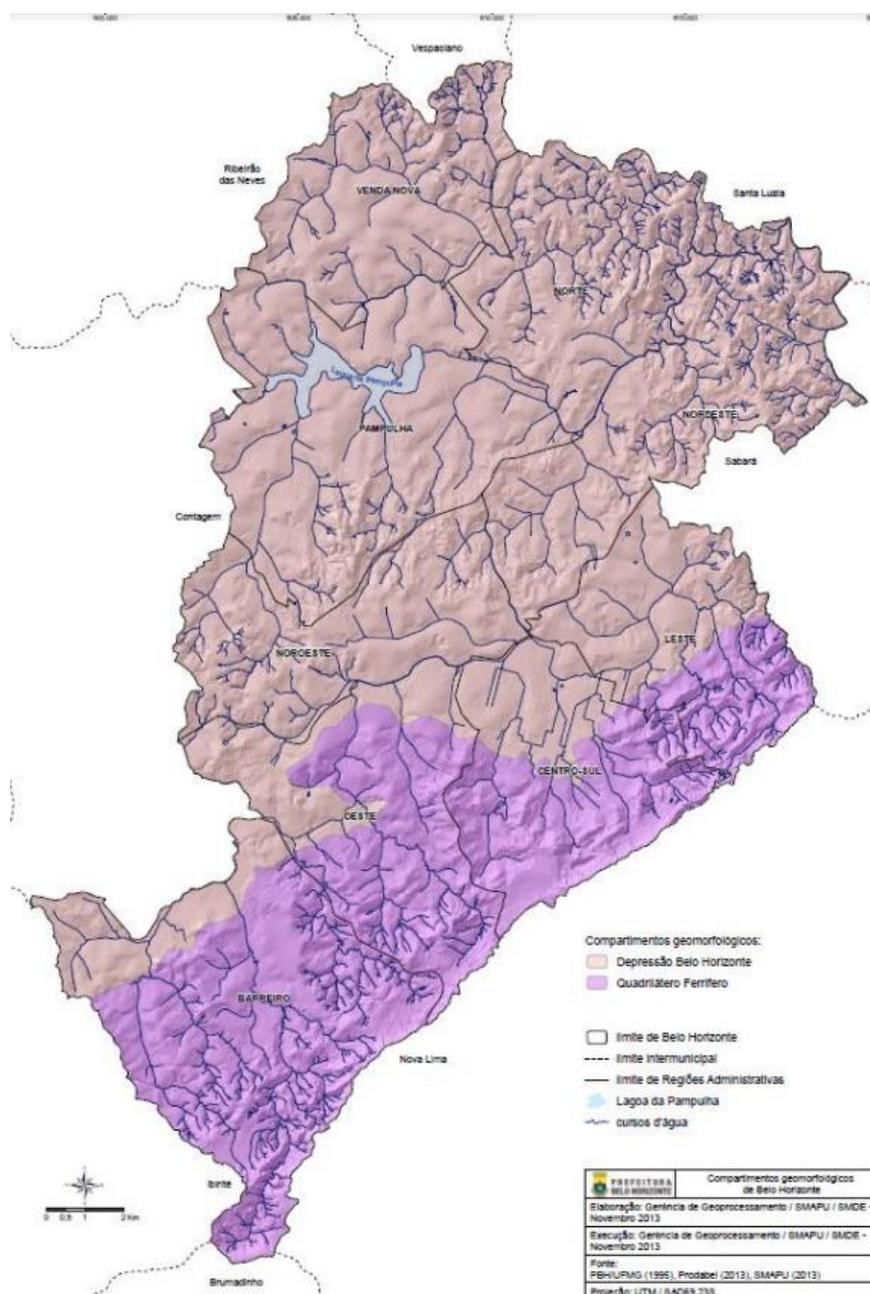
Figura 5: Mapa de compartimentação geomorfológica de Belo Horizonte

A área de estudo dessa pesquisa é o município de Belo Horizonte, cuja morfologia se relaciona é determinada pela geologia local. Logo, observa-se que a cidade se localiza sobre duas compartimentações geomorfológicas distintas, sendo elas a Depressão Periférica de Belo Horizonte, que está sobre as rochas gnáissicas do Complexo Belo Horizonte e o domínio de Serras que está vinculado às rochas metassedimentares do Quadrilátero Ferrífero, como é mostrado na Figura 5 a seguir (PLANO DIRETOR, 2013).

De acordo com o Plano Diretor do município de Belo Horizonte, o domínio da Depressão Periférica apresenta colinas côncavo-convexas, com seus topos aplainados e de vertentes moderadamente declivas. As áreas de maiores elevações ocorrem em formas de espigões alongados com vertentes muito declivosas. Já o domínio das serras vinculadas às rochas metassedimentares que têm ocorrência na faixa sul/sudeste do município, só apresenta áreas de maior declividade na zona da Serra do Curral. O perfil geológico da parte mais elevada desse conjunto de serras evidencia uma alta resistência a processos erosivos, no que tange às depressões do relevo, é constatada a presença de rochas menos resistentes a tais processos, rochas como os dolomitos e os filitosdolomitos.

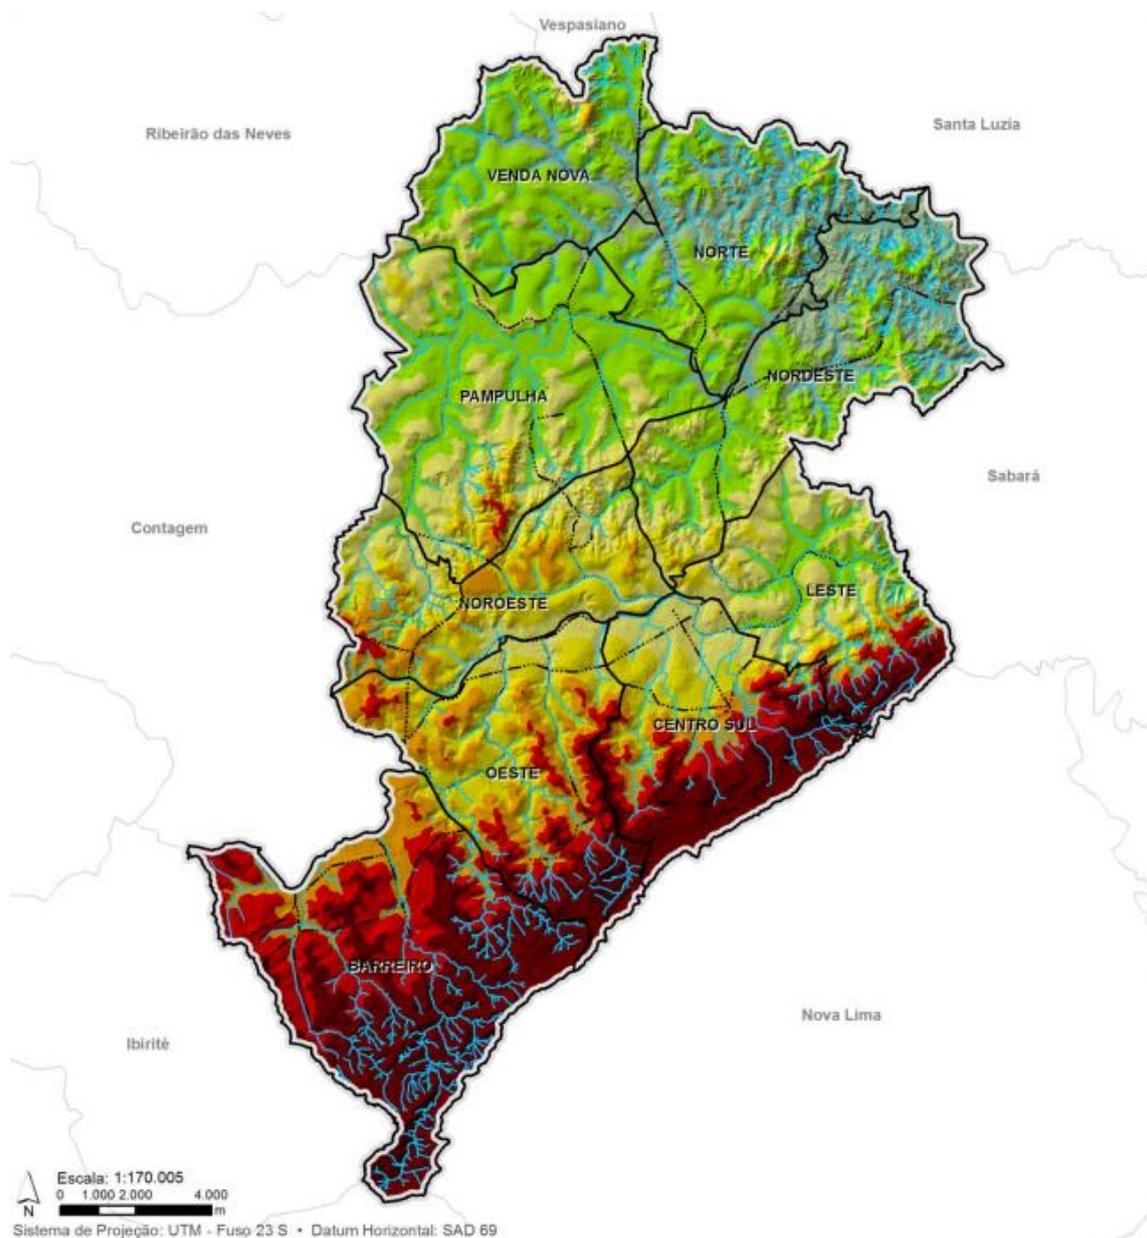
Figura 6: Mapa hipsométrico de Belo Horizonte

Quanto ao perfil altimétrico de Belo Horizonte, nota-se a presença de cotas mais elevadas na faixa sudeste-sul do município, alcançando altitude de 1.000 m. Já nas porções norte, nordeste e noroeste o perfil topográfico sofre um rebaixamento, apresentando cotas altimétricas de 700 m. Essa variação na altitude do relevo de Belo Horizonte é prevista, principalmente, em razão do domínio morfológico ao qual o município está inserido. Essa variação pode ser notada observada na Figura 6 que mostra uma análise digital do relevo de Belo Horizonte.

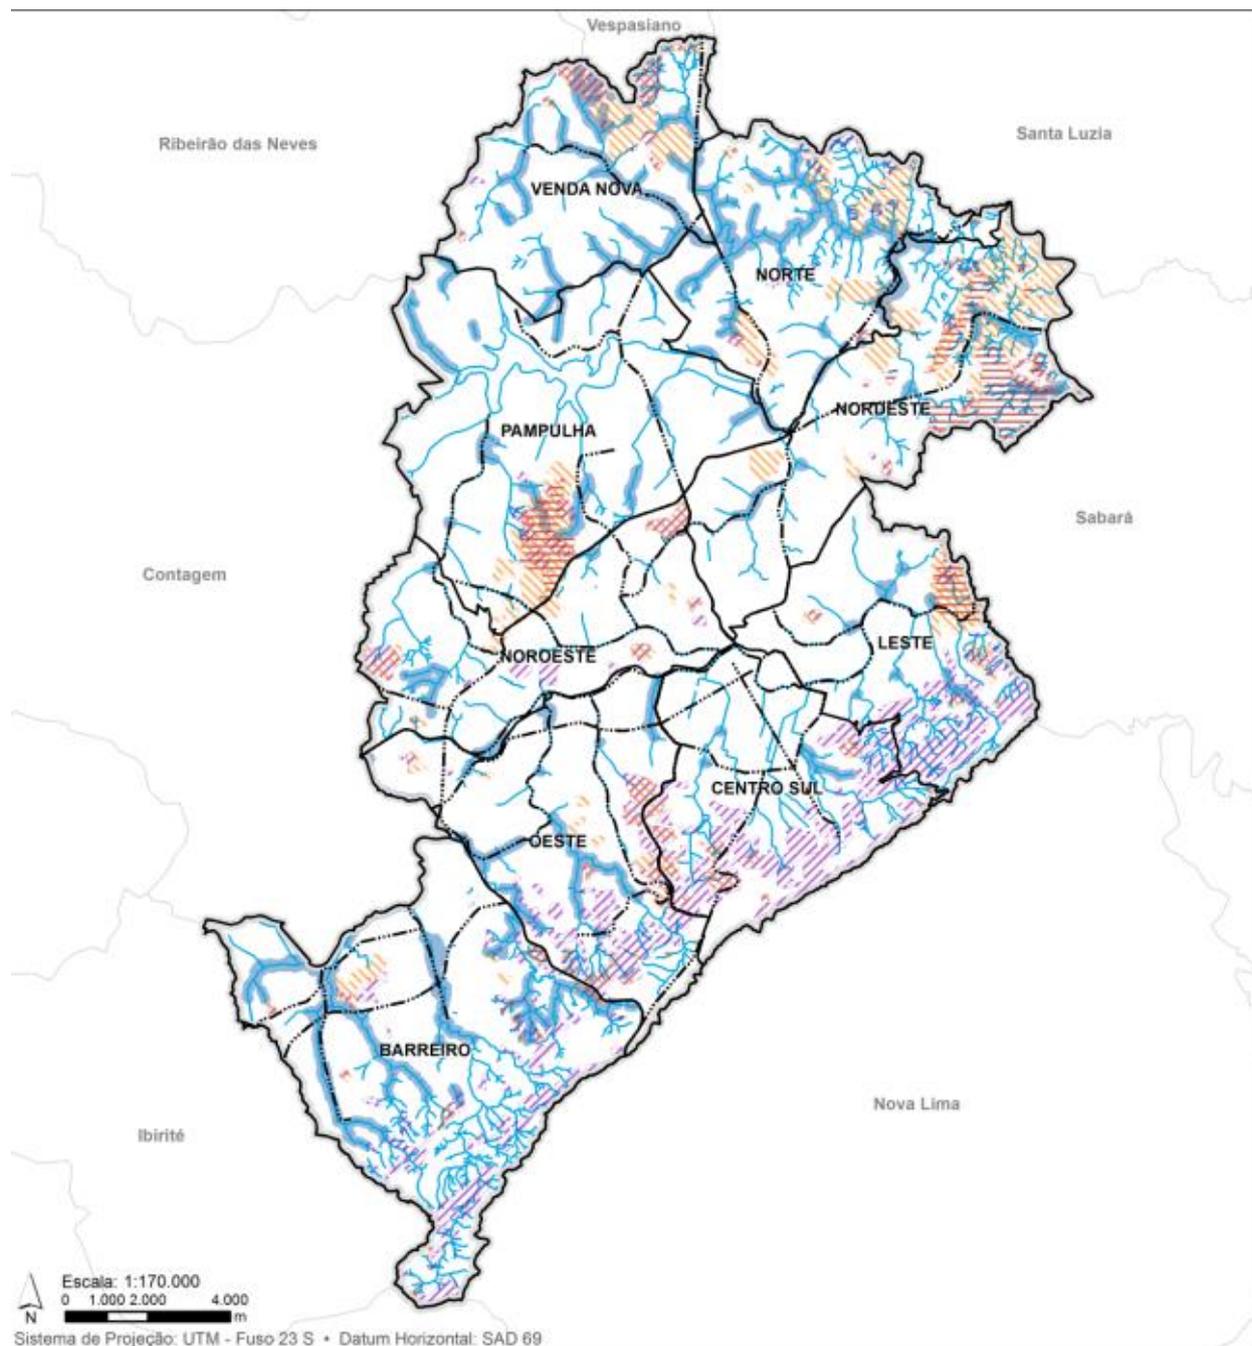
Figura 7: Mapa de predisposição de riscos geológicos de Belo Horizonte

De acordo com Silva *et al.* (1995) o relevo e o perfil geológico de Belo Horizonte determinam um perfil de predisposição a riscos geológicos e de inundação. As bases para categorização destes riscos foram extraídas do Plano Diretor de Belo Horizonte, que teve como base as informações fornecidas pela empresa TESE (Tecnologia em Sistemas Espaciais), consolidando, portanto, no mapa da Figura 7, com as representações de alta predisposição a riscos geológicos do município de Belo Horizonte.

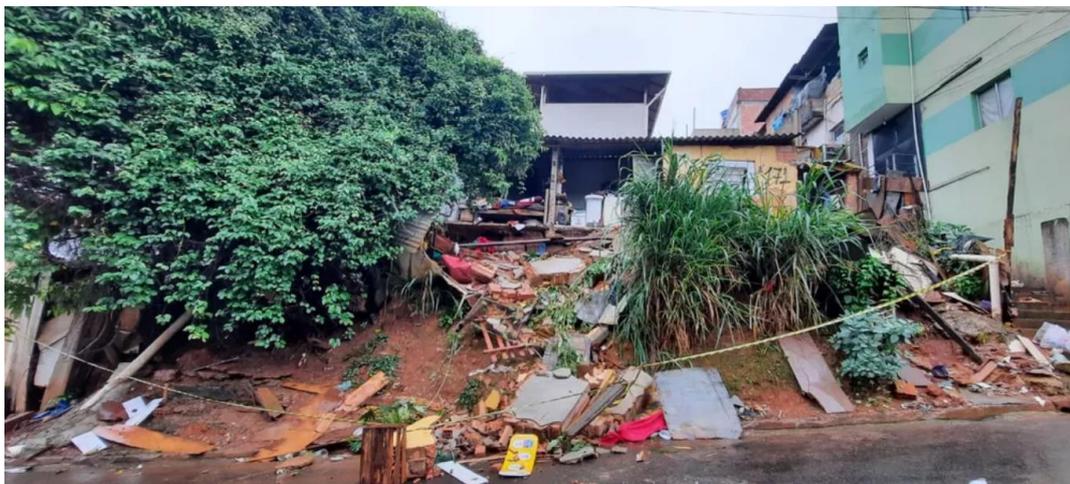
Atualmente, observa-se uma dada frequência de eventos relacionados à temática do risco geológico. A mídia vem noticiando os casos e alertando os órgãos competentes e também a população habitante desses locais. Em janeiro de 2022, o portal G1 noticiou que cinco das nove regionais belorizontinas estavam sob ameaça de risco geológico devido ao grande volume de chuvas nessa época do ano. No mesmo mês, uma casa no bairro Vila Leonina na regional Oeste desabou, não houve vítimas, apenas a perda de bens materiais (Figura 8).

Figura 8: Desabamento de parte de uma casa na rua Treze de Setembro, na Vila Leonina, em BH.

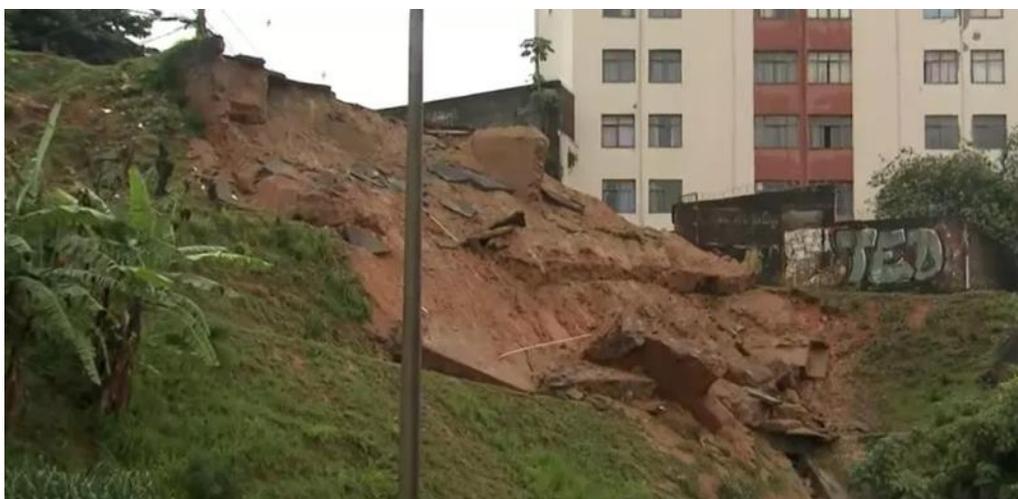
Também no período de janeiro de 2022, o portal G1 noticiou um deslizamento de terra na avenida Antônio Carlos, na região do Hospital Belo Horizonte. Parte das áreas privadas próximas ao local foram isoladas (Figura 9).

Figura 9: Situação de encosta às margens da Avenida Antônio Carlos

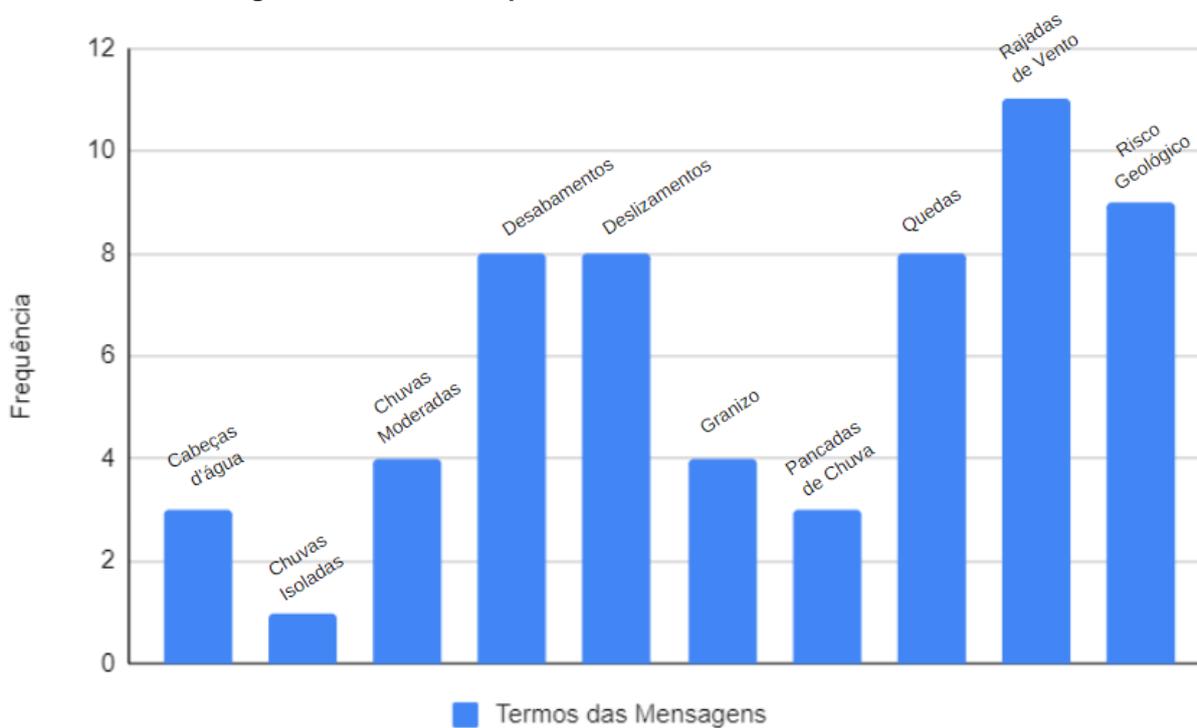
Figura 31: Gráfico de frequência de aparecimento de termos da temática “Risco geológico” nas mensagens SMS enviadas pela Defesa Civil de Belo Horizonte em 2022
